# TRIWA III – Metsätalouden vaikutusten arviointi ja vesienhoito Tornionjoen kansainvälisellä vesistöalueella

Forestry impact and water management in the Torne International river basin

**RAPORTEJA 69 | 2014**

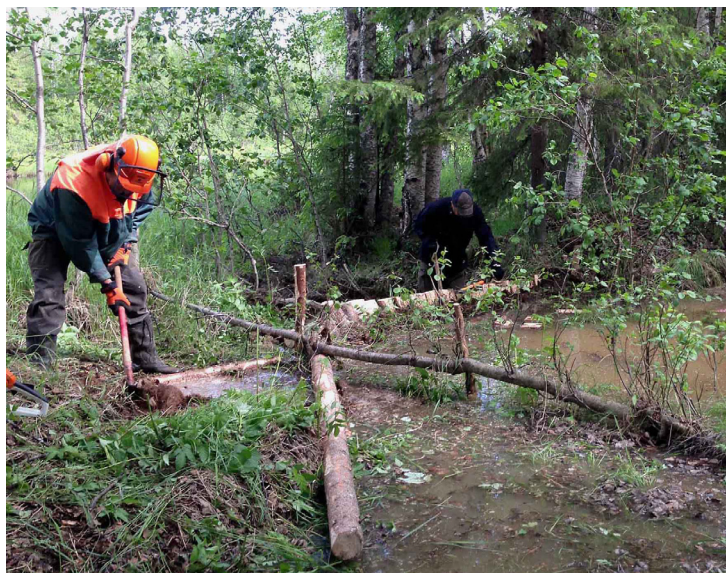
Kuva 2. Ojan vesi kerääntyy tukoksen yläpuolelle.  
Kuva: Mikael Nilsson, Fiskmiljö i Nilivaara

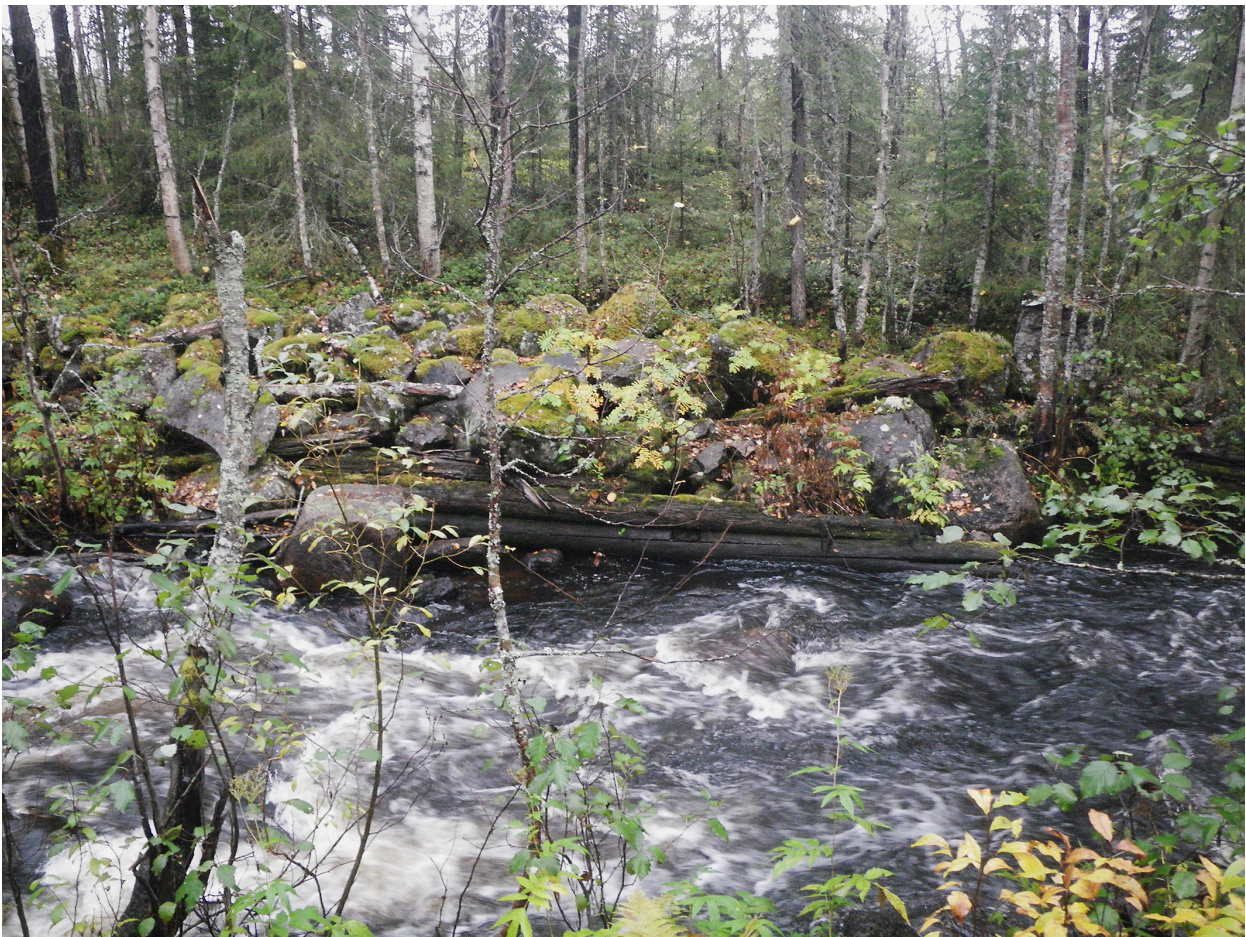
Kuva 65. Hirsiarkku Juojossa.

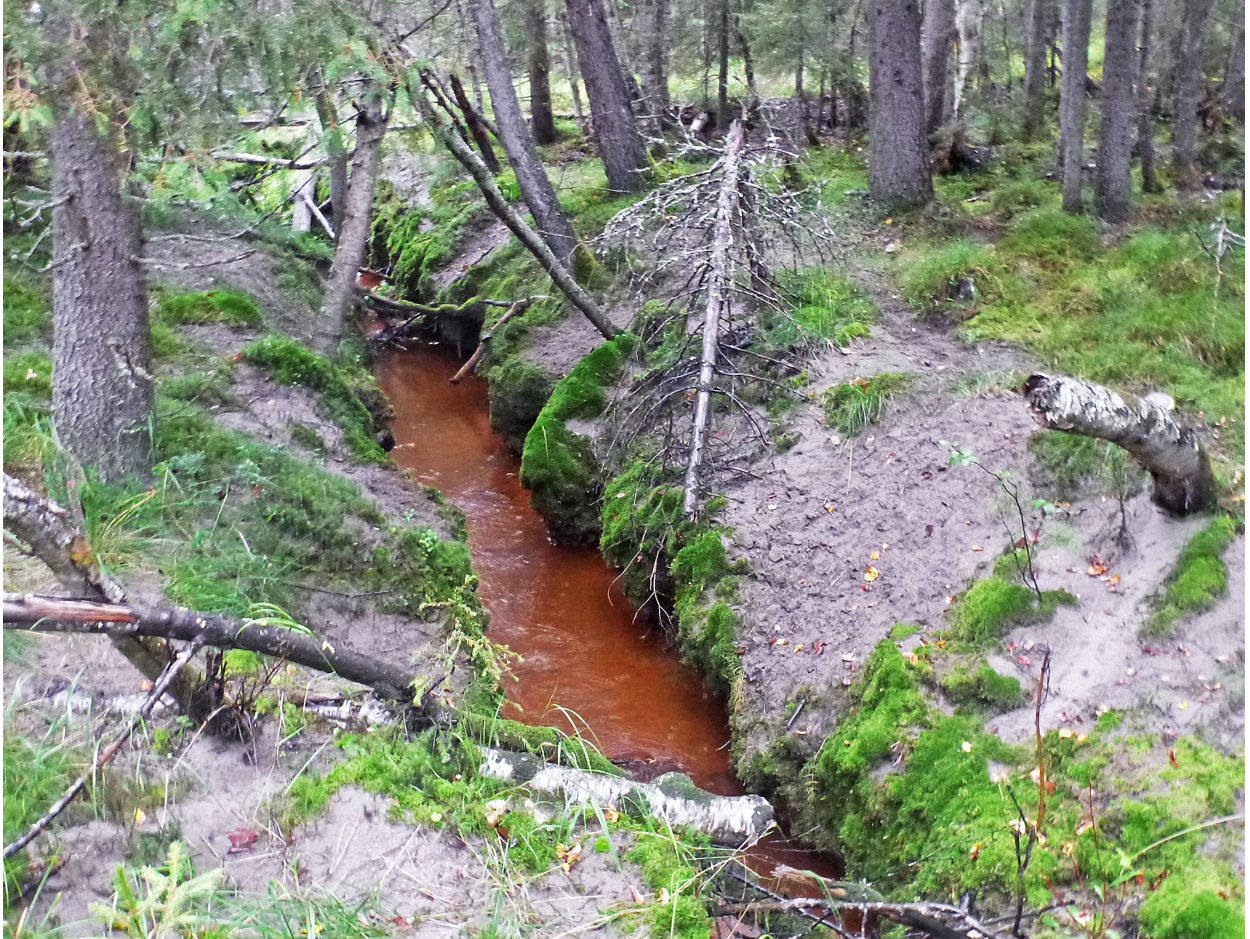
Kuva 77. Luomajoen syöpynyttä uomaa.

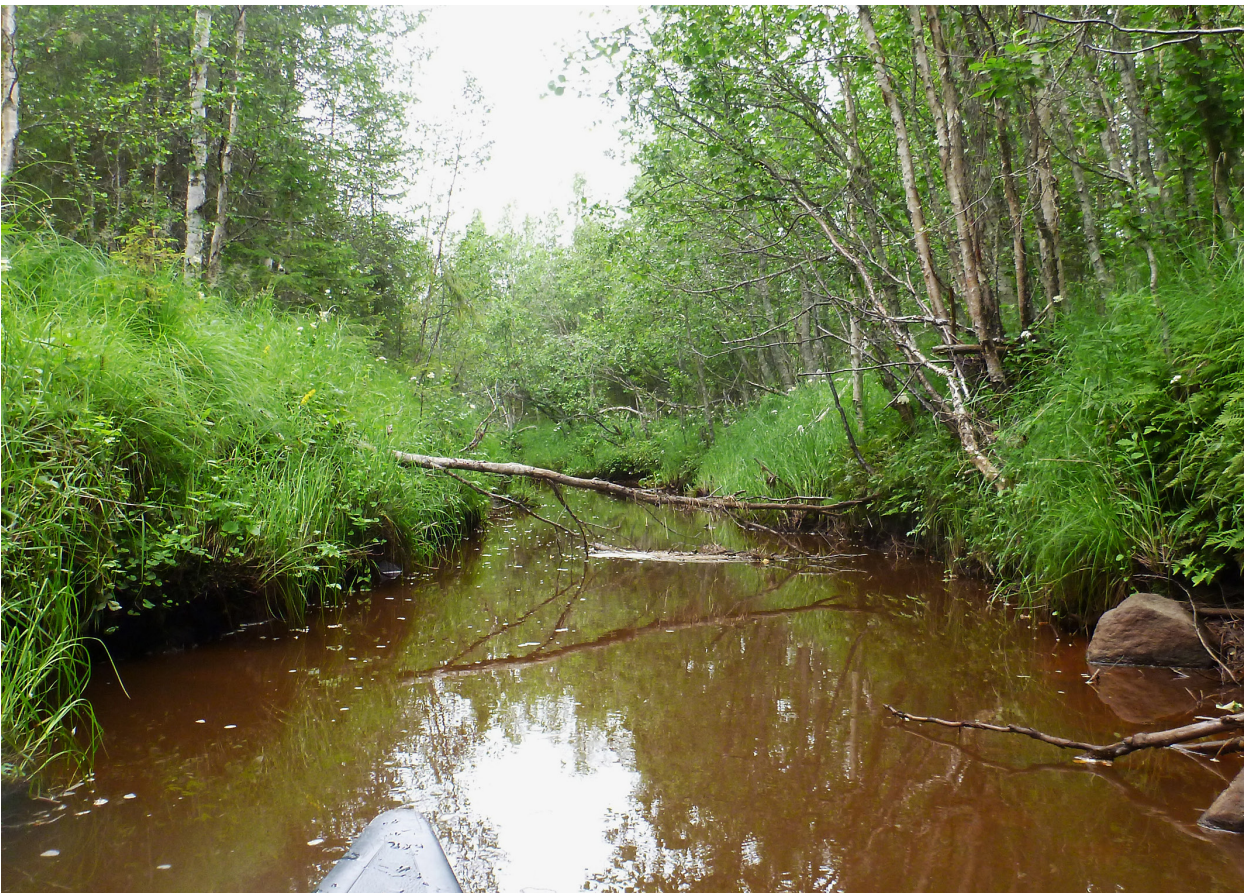
Kuva 79. Rautapitoista vettä.

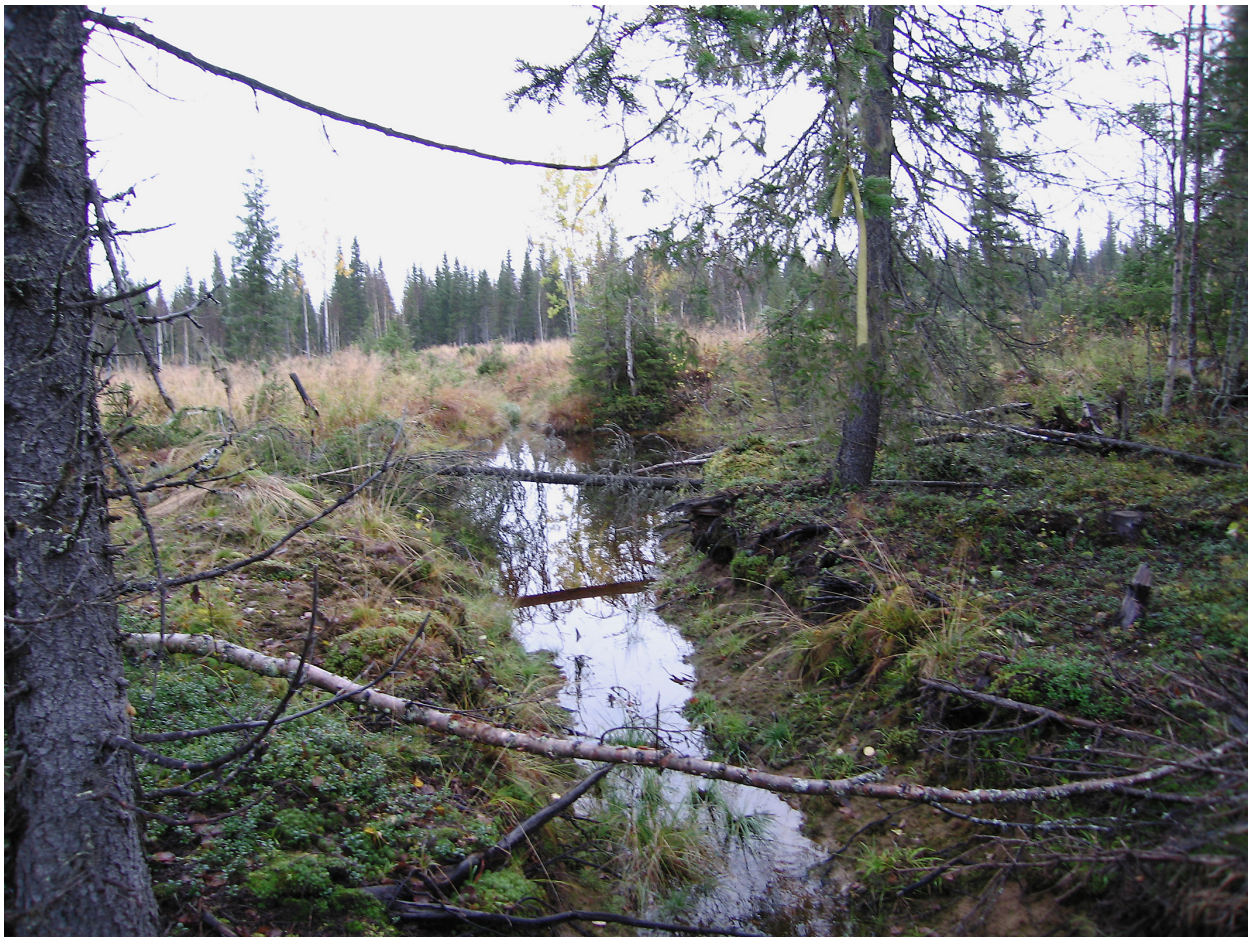
Kuva 11. Laskeutusallas, jonka lietetilavuus on pienentynyt purkuojan syventämisen takia. Tilavuuden menetyksen takia lietettä on valunut tulva-aikaan alapuolisen puron suojavaohykkeelle. Kuva: Timo Tahvonen
